# Au fil de l'Orge

LETTRE D'INFORMATION DU SYNDICAT INTERCOMMUNAL DE LA VALLÉE DE L'ORGE AVAL

Crue du mercredi 14 avril 1999

# Les bassins de retenue des habitations de

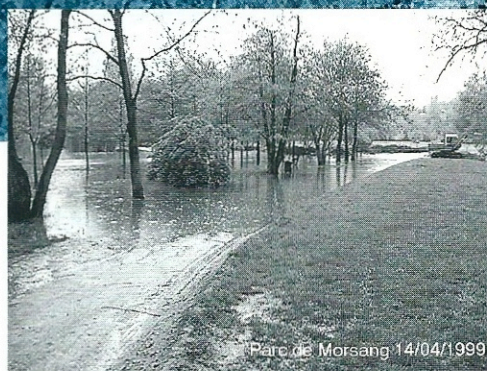
Les zones inondables comme le Parc de Morsang ont permis de retenir des milliers de m<sup>3</sup> d'eau.
